PLAN DE PREVENTION DES RISQUES
NATURELS
COMMUNE DE SERRES

ANNEXE 1

ELEMENTS HISTORIQUES CONCERNANT LES DESORDRES LIES AUX MOUVEMENTS DE TERRAIN

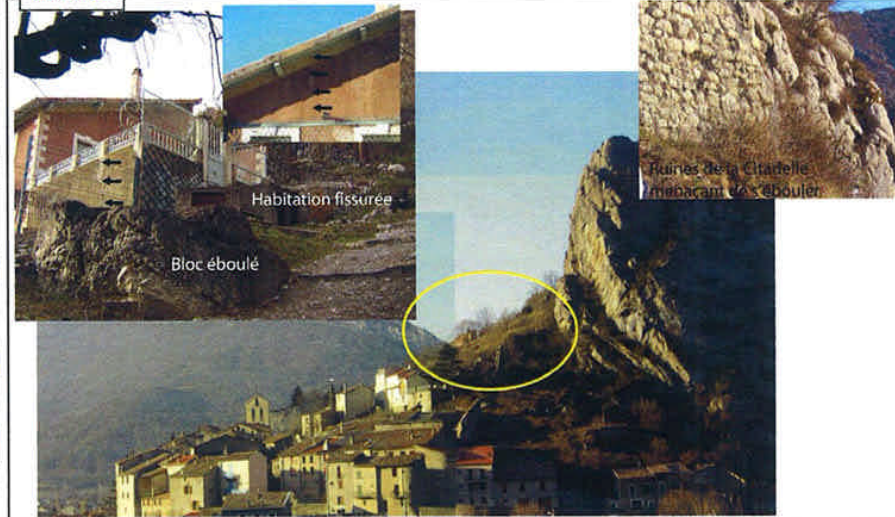
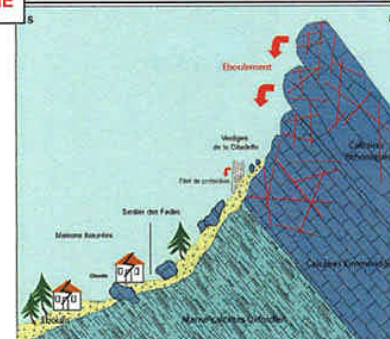
FRACTURATION		
La barre rocheuse de la Pignolette est encadrée (au N et au S) par un réseau de failles d'échelle régionale. Cette configuration explique la présence d'un intense réseau de fracturation d'échelle locale et d'une microfracturation des calcaires.		
CAUSES DIRECTES DU MOUVEMENTS		
Jeu de fractures, action du gel et dégel		
FACTEURS AGGRAVANTS		
Glissement lent des formations de versant		
Présence d'eau	Présence de cicatrice ancienne	
<input type="checkbox"/>	<input checked="" type="checkbox"/>	
PROPAGATION	ARRÊTE-CAT-NAT	QUALIFICATION DE L'ALEA
<input checked="" type="checkbox"/>	<input type="checkbox"/>	MOYEN à FORT à court terme
EVOLUTIONS/PHENOMENES INDUITS		
Densité progressive de la barre rocheuse, possible remobilisation des blocs éboulés		
ETUDES/SURVEILLANCE		
Examen des risques de chutes de pierres, proposition de principes de protection (ONF, 1991 (Gap))		
TRAVAUX		
1991-1992 : Pose de grillage plaqué autour des murs de l'ancienne Citadelle. Déplacement d'une cuve à gaz directement exposé au risque chute de blocs

REMARQUES		
Des blocs éboulés depuis la falaise, compris dans la formation de pente se trouvent au centre des habitations. Certaines fondations sont ancrées dans ces blocs éboulés. Ces habitations sont actuellement fissurées

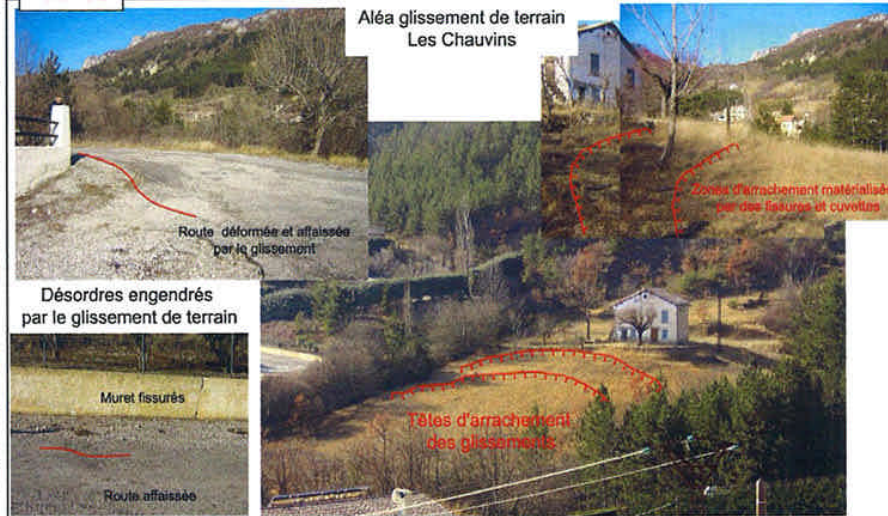
COMMUNE SERRES	IDENTIFIANT 6	NATURE du PHENOMENE GLISSEMENT DE TERRAIN
LOCALISATION Lotissement "Les Chauvins"		SOURCE de L'INFO Terrain, mairie

DESCRIPTION GENERALE DES INSTABILITES
Glissements récurrents avec une réactivation importante en 2002-2003 : rupture et déformations en gradins, visible sur une 100e de mètres, avec un rejet de 15 à 20 cm en tête du glissement. Ces fissures affectant la chaussée et se prolongent dans un champ.

Formation/Géologie Ensemble de marnes schisteuses de teinte sombre appartenant à la série des Terres Noires dont l'âge est compris entre le Callovien supérieur et l'Argovien inférieur (Jurassique moyen à supérieur)		
Date du Mouvement Récurrent avec réactivation importante récente (2002-2003)	Type d'instabilité Ensemble de loupes de glissements rotationnels plus ou moins enboîtés	Dimension/Volume Environ 15000 m2 superficie
Reactivation <input checked="" type="checkbox"/>	Position Topographique Talus de pente moyenne bordant le torrent	Domages Dégradation de la chaussée ("marche d'escalier") et fissuration des murets. Nombreuses constructions se trouvent à proximité immédiate de la tête du glissement.

CAUSES DIRECTES DU MOUVEMENTS
Sapage des berges en pied de glissement par le torrent, saturation du sol lors d'épisodes pluvieux.

EVOLUTIONS/PHENOMENES INDUITS
Versant évolutif : mouvement d'ensemble lent mais pouvant s'accélérer suite à un événement pluvieux important ou à des travaux de terrassement.

REMARQUES
Les photos aériennes du site montrent nettement, une ancienne loupe de glissement à cet endroit même

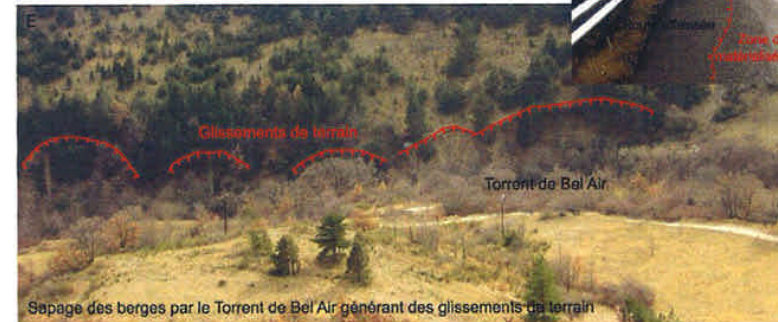
CAUSES DIRECTES DU MOUVEMENTS		
Sapage des berges en pied de glissement par le torrent, saturation du sol lors d'épisodes pluvieux.		
FACTEURS AGGRAVANTS		
Érosion de berge		
Présence d'eau	Présence de cicatrice ancienne	
Subitement au pied du glissement.	<input checked="" type="checkbox"/>	
PROPAGATION	ARRÊTE-CAT-NAT	QUALIFICATION DE L'ALEA
<input checked="" type="checkbox"/>	<input type="checkbox"/>	MOYEN à FORT à moyen terme
EVOLUTIONS/PHENOMENES INDUITS		
Versant évolutif mouvement d'ensemble lent mais pouvant s'accélérer suite à un événement pluvieux important ou à des travaux de terrassement.		
ETUDES/SURVEILLANCE		
TRAVAUX		
REMARQUES		
Ces glissements se situent dans les mêmes formations, les mêmes conditions et en continuité du glissement "des Chauvins" (fiche N°6). Les photos aériennes du site montrent nettement, un ensemble de loupes de glissement plus ou moins emboîtés.
